SEPTEMBRE SUR LE CHANTIER

**TRAVAIL
DE LA PIERRE**

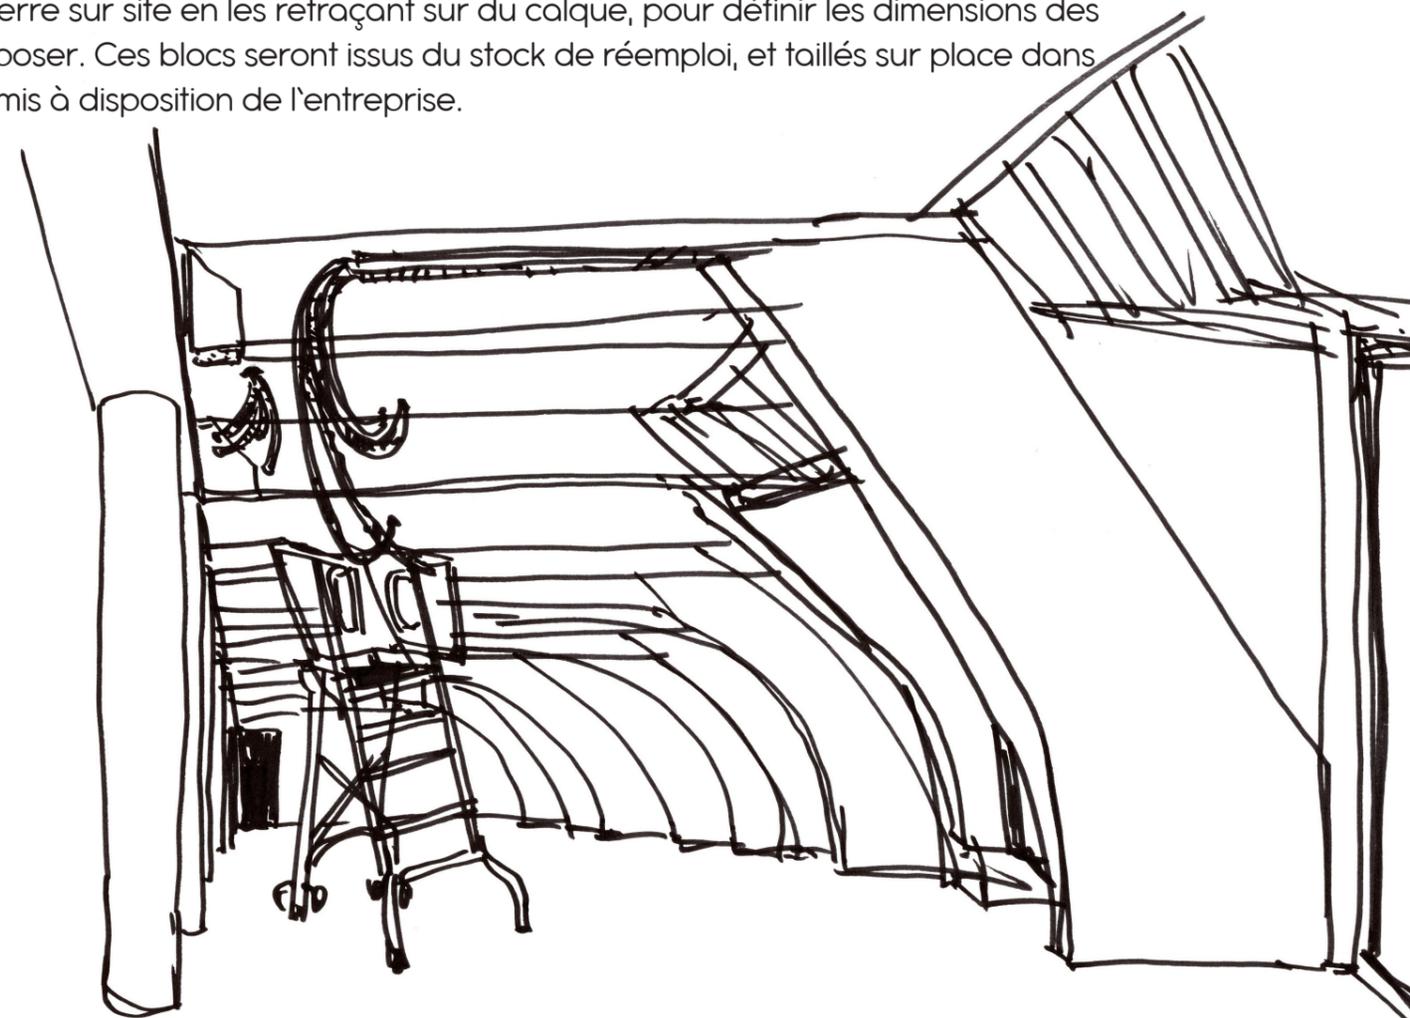
En façade est, la voûte manquante (qui avait été supprimée lors de la dernière rénovation pour implanter un escalier extérieur) a été redessinée : les ouvriers ont pris le gabarit de chaque pierre sur site en les retraçant sur du calque, pour définir les dimensions des blocs à reposer. Ces blocs seront issus du stock de réemploi, et taillés sur place dans un atelier mis à disposition de l'entreprise.
