<b>Nature de l'opération</b>	Déconstruction pour la résidence Boutaric
<b>Maître d'Ouvrage</b>	Grand Dijon Habitat
<b>Maître d'œuvre</b>	JBDE
<b>Localisation</b>	Dijon
<b>Dates travaux</b>	2023
<b>Intervention Bobi</b>	Oct 21 - Juin 23
<b>Surface</b>	8000 m <sup>2</sup>

Grand Dijon Habitat déconstruit la résidence Boutaric, un bâtiment construit en 1958 selon le procédé de préfabrication ESTIOT. Il est constitué de 147 logements. Grand Dijon Habitat souhaite déconstruire dans une démarche d'économie circulaire, en privilégiant le réemploi ex situ puisque le site sera ensuite un espace public (aucune construction prévue).

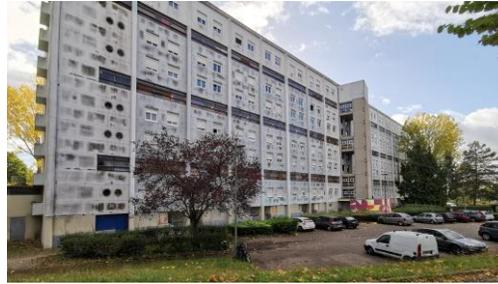
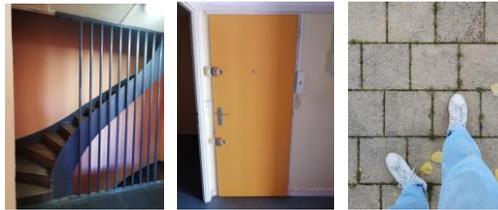
<b>Desous de l'escalier</b>

<b>Bois visé</b>

<b>CARACTÉRISTIQUES PHYSIQUES</b>					
<b>Description</b>	Escaliers avec marches en bois massif, sur structure acier boulonné. Le dessous d'escalier est recouvert de bois type médium ou contreplaqué peint. Présents dans tous les duplex et dans les circulations verticales secondaires dans les coursives. 14 marches ; H=2,70 m ; giron = 26,5 ; hmarche = 17 cm - Limon métal h30cm				
	Quantité totale	Taux	Quantité réemployable	Poids	
Escaliers 14 marches bois sur structure métal	42 u	90%	38 u	6,27	
	<b>Quantité totale réemployable :</b>		38 u

<b>Masse totale réemployable (estimée) :</b>		6,27	tonnes	
<b>POTENTIEL DE RÉEMPLOI</b>					
<b>Etat général</b>	Bon état				
<b>Facilité de dépose</b>	Très simple (à dévisser) <b>Protocole :</b> Éléments à dévisser. Stocker les petits éléments en cartons, numéroter les éléments de chaque marche (soit par étiquette décollable, soit par marquage effaçable). Stocker par escalier.				
<b>Potentiel de réemploi</b>	Éléments potentiellement faciles à réemployer par leurs mesures : hauteur de 2,70 m (hors dalle) et dimensions giron/hauteur marche respectant la loi de Blondel (60 < 2h+g < 62,5 < 64)				
<b>Risque de pollution</b>	Aucun				
<b>Domaines de réemploi</b>	Réemploi pour le même usage.				
<b>Remarques</b>	Ces escaliers sont suffisamment qualitatifs et marquants pour mériter un traitement particulier.				
<b>INFORMATIONS COMPLÉMENTAIRES</b>					
<b>Date de pose</b>	1958				
<b>Documents sources</b>
